Олена ВОРОБІЙОВА,
Олексій ТІЦ
(Харків, Україна)

АНАЛІЗ І РЕСТАВРАЦІЯ УСПЕНСЬКОГО СОБОРУ XII ст. В ГАЛИЧІ

У статті на основі архітектурних і археологічних досліджень, вивчення залишків фундаментів і архітектурних фрагментів висвітлюється реставрація однієї з найголовніших архітектурних пам'яток Галича XII ст. — Успенського собору. Розмір собору встановлено шляхом аналогій з чернігівськими архітектурними пам'ятками (рис. 1), визначеними певним співвідношенням між об'ємами і просторовими характеристиками церков. Порівняння збережених фрагментів Галицького собору з деталями Владимиро-Суздальської і романської архітектурної школи здійснено задля реконструкції його архітектурної пластики (рис. 10), а також підтвердження участі галицьких майстрів у спорудженні церкви Бориса і Гліба у Кидекші (1152) і собору Преображення Господнього в Переяславі-Заліському (1152—1157). В ході дослідження автори дійшли висновку, що типологічні архітектурні форми і принципи побудови просторових структур, а не окремих деталей пластики, визначають стиль архітектурної школи.

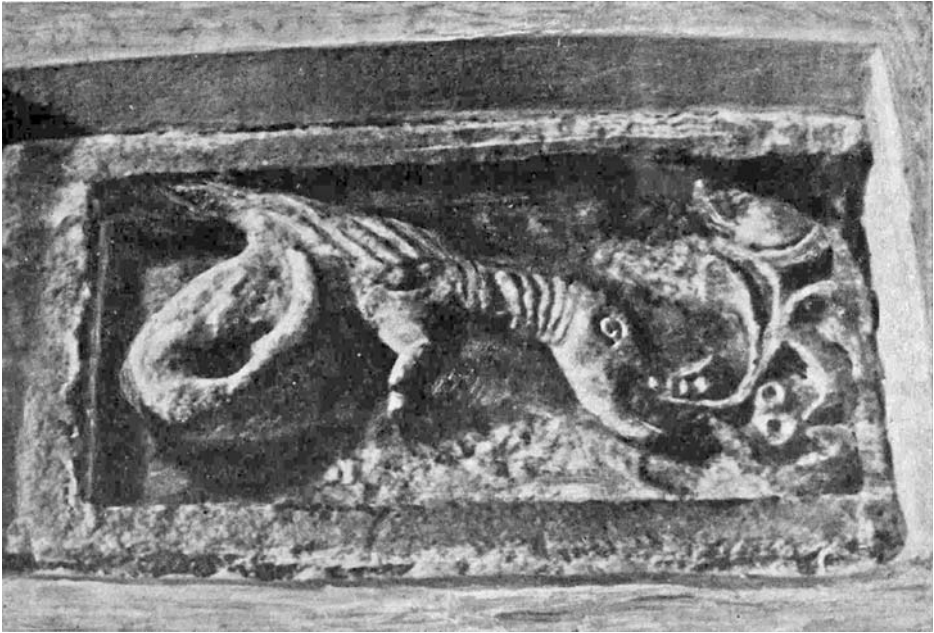
Рис. 5. Частина архітравного блока із зображенням дракона, очевидно, від обрамлення південного входу в Успенський собор, XII ст.

давнє походження й достатнє поширення цього уламка архітравного блока з ритуальною сценою²⁴. У своєму первісному вигляді рельєф складався з двох симетрично розташованих крилатих драконів, які охороняли християнізований символ «Дерева життя». Цей світськіший рельєф, що ввібрав народні перекази, радше перекивав призначений для князя проліт південного входу. Характерно, що в обрамленні порталу Борисоглібського собору Чернігова ми теж натрапляємо на рельєф із драконоподібним крилатим створінням. Зовнішніх дверей у галерею з півночі, можливо, й не було, оскільки розташування Успенського собору на місцевості ускладнювало підхід з цього боку²⁵.

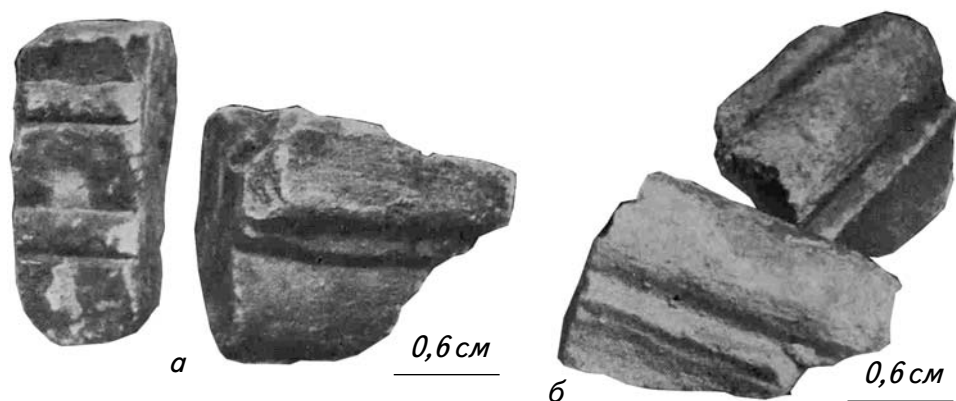
Рис. 8: а – профільовані деталі Успенського собору;
б – деталі напівколонк барабана

Серед уцілілих деталей колишнього оздоблення Успенського собору є два однотипні камені з двома валиками, розташованими на певній відстані один від одного, які закінчуються плоскою частиною. Камені схожого типу трапляються і в завершеннях карнизів апсид та барабанів владими́ро-суздальських храмів. Камінь кількох великих розмірів і ускладненішого

профілювання радше завершував апсиди, оскільки невеликі полицки (завширшки 1 см) навряд чи могли бути помітні на 20-метровій висоті. Камінь з простішим профілем має ширину 10 см, що полегшувало укладання криволінійного завершення на великій висоті (рис. 8, а). Характерно, що й колонки, які розчленовули барабан, мали менший діаметр, ніж колонки, які розчленовули апсиди, що відповідало
