## АРХЕОЛОГІЯ СПАСЬКОГО ГОРОДИЩА ЯК ЛІТОПИСНОГО КНЯЖОГО ДИТИНЦЯ ВОЛОДИМИРКА ВОЛОДАРЕВИЧА (ПІДСУМКИ ДОСЛІДЖЕНЬ 2009–2010 рр.)

*Oleh Melnychuk (Halych, Ukraine)*  
**Archaeology of the Spassky hillfort  
as a chronicle princel's fortress of Volodymyrko Volodarevych  
(results of research 2009–2010)**

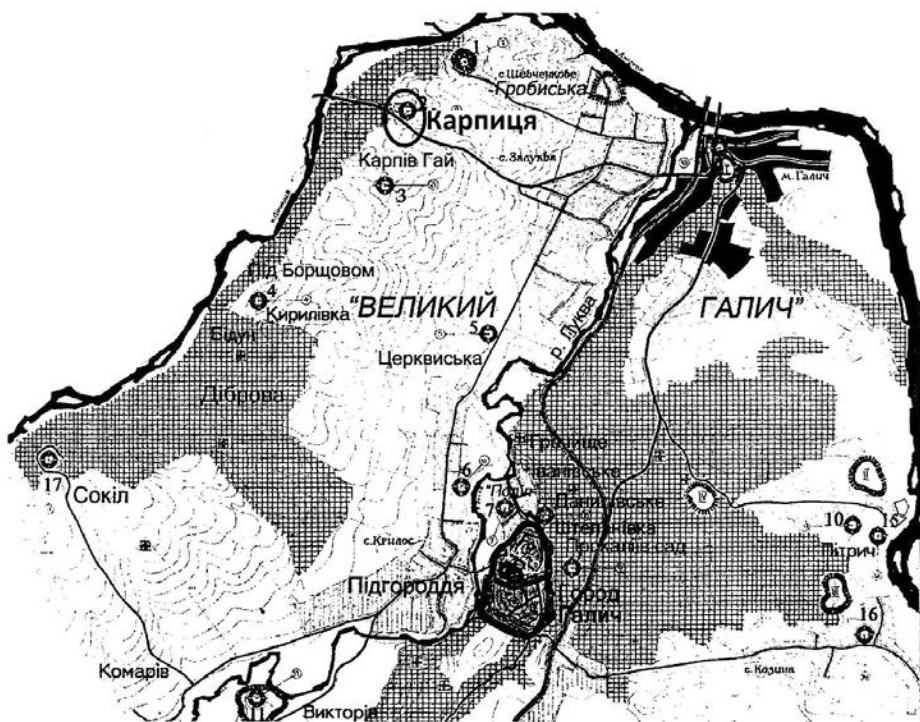
Рис. 1. Схема території князюга Галича (за Василем Петриком)

На високому пагорбі, що над стрімким урвищем річки Лімниці (291 м над рівнем моря), у селі Залукві розташоване урочище Карпиця. Тут, на укріпленому ровом та валом із частоколом городищі, знаходилася перша культова білокам'яна споруда давнього Галича – літописна церква Спаса (рис. 1). Городище розміщене також біля Кам'яного Вивозу, яким проходила давня дорога (сліди її частково збережені) на протилежний лівий берег річки. Своїм західним кінцем вона примикала до старого

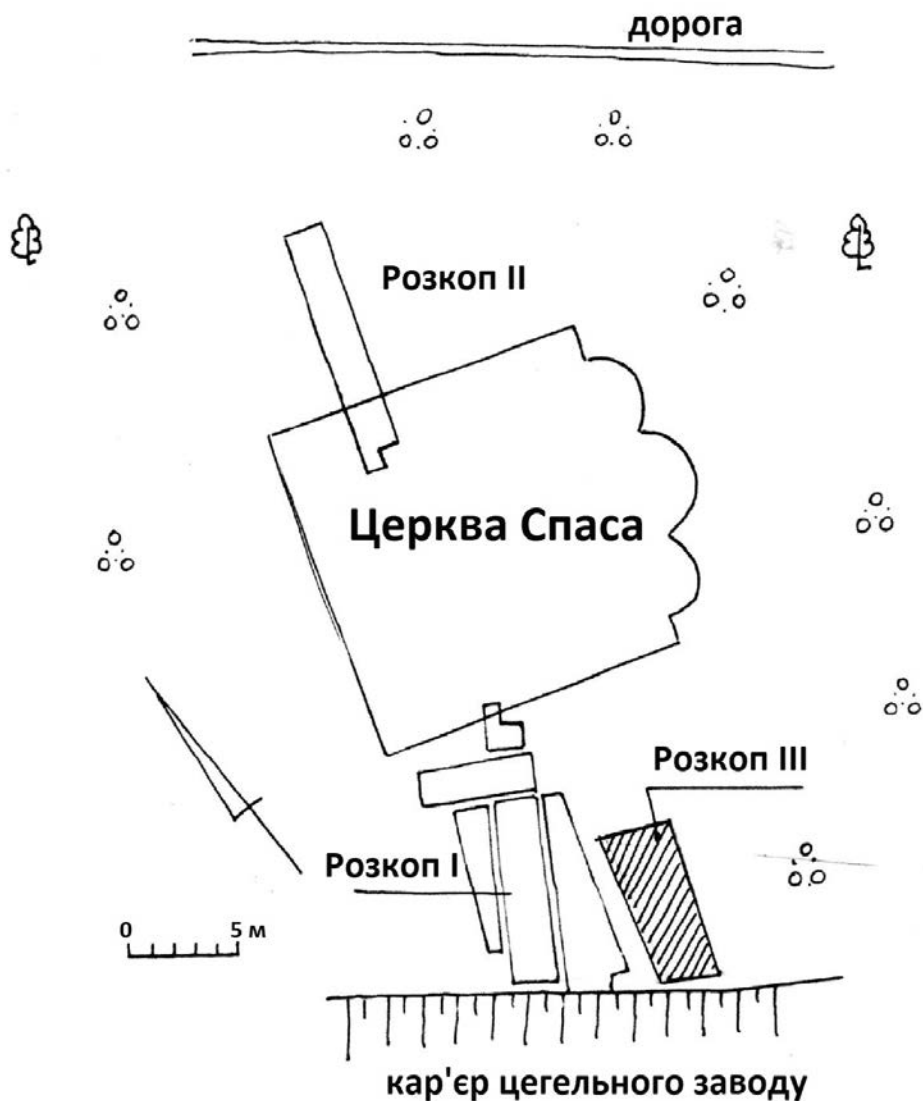
Рис. 2. Ситуаційний план розкопів на території Спаського городища

Стефаніка і Національного заповідника «*Давній Галич*» (керівник Б. Томенчук). Метою досліджень експедиції було: виявлення залишків літописного князівського двору Володимирка Володаревича, з'ясування стану збереження автентичних субстанцій пам'ятки та культурного шару, а також картини формування культурного шару та функціонування археологічних об'єктів, локалізованих у межах розкриттів (рис. 2).

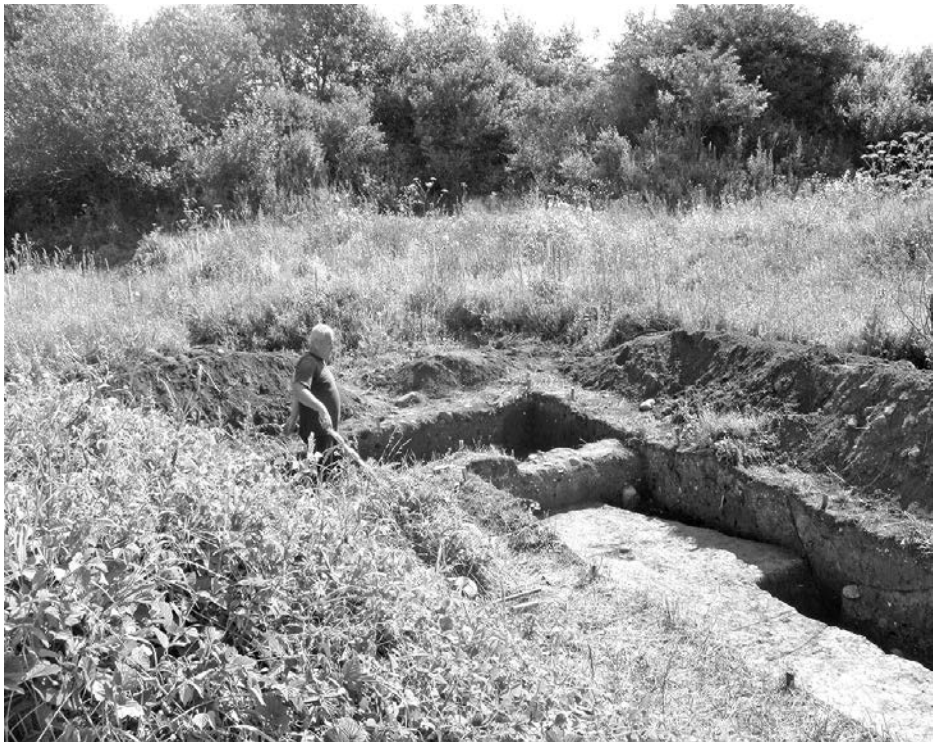
*Фото 1. Церквище на Спаському городищі*

**Розкоп I**, розміром 6х15 м, розміщувався на південь від фундаменту храму (фото 1). Тут, у межах розкопу простежено залишки кам'яної вимостки. Вона сформована з уламків білого (вапнякового) каміння та дрібної гальки. Її товщина 10–15 см. Вимостка знаходиться на віддалі 10 м від фундаменту церкви. Її південний край обрізаний глиняним кар'єром колишньої цегельні.

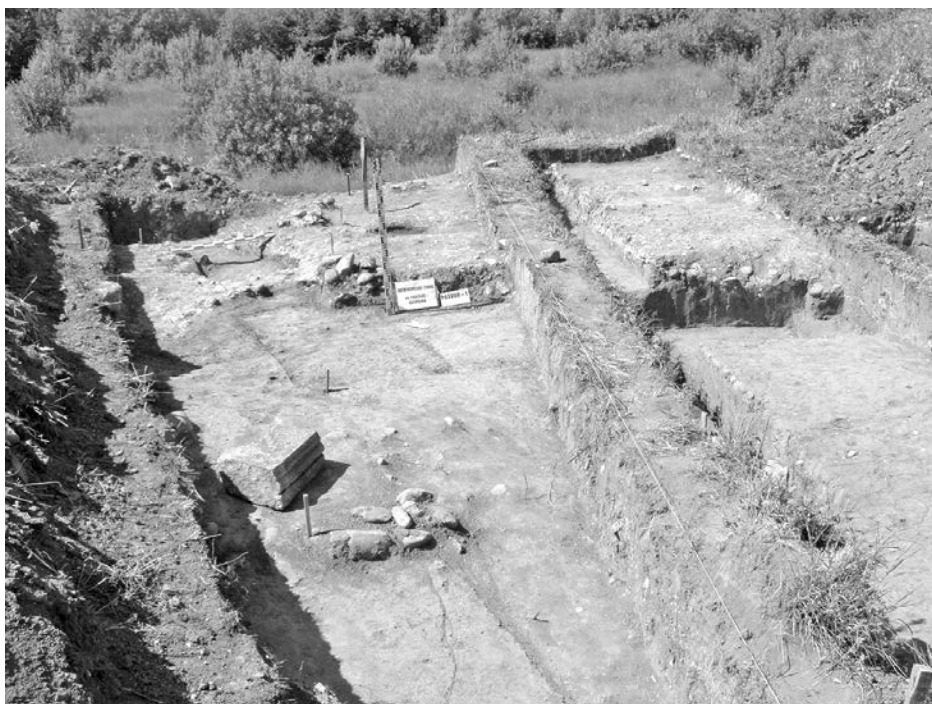
*Фото 2. Загальний вигляд розкопу I*

Найбільша ширина її збереження, встановлена в межах розкопу, становить 5 м (фото 2).

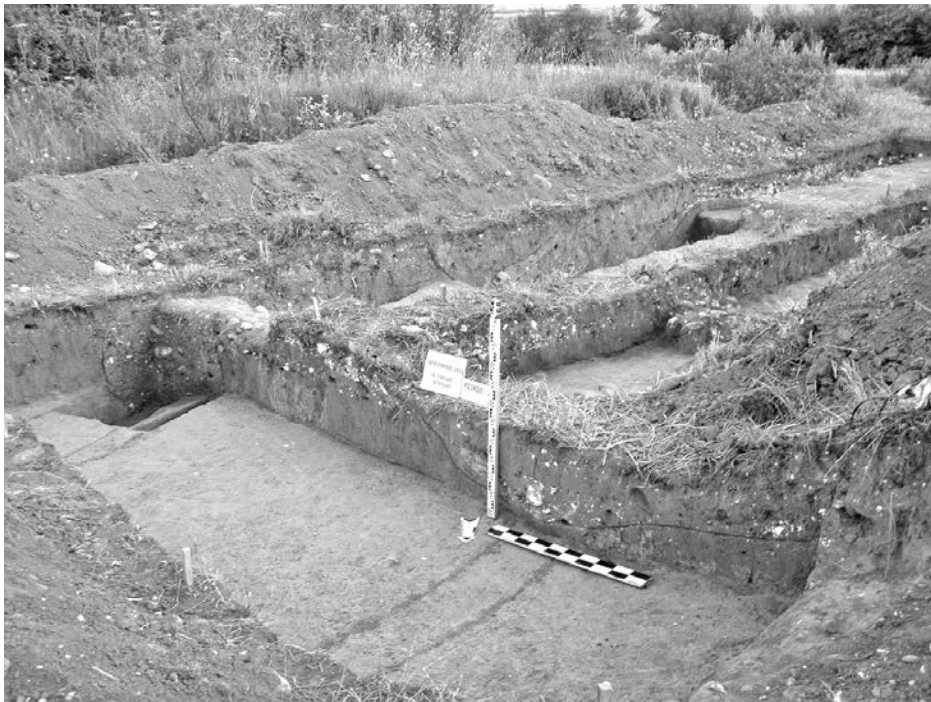
*Фото 3. Розкоп I. Вигляд з півночі*

Між фундаментом церкви Спаса та кам'яною вимостою виявлено сліди двох паралельних траншей. Віддаль між траншеями становить 4 м, а їхня загальна довжина – 10 м (фото 3). Очевидно, це залишки від фундаменту, які були основою (підвалинами) під дерев'яну наземну споруду. Найкраще зберігся східний фундамент, який мав вигляд довгого (9 м) фундаментного рову шириною 0,95–1 м та глибиною 0,6–0,7 м, до рівня материка (фото 4).

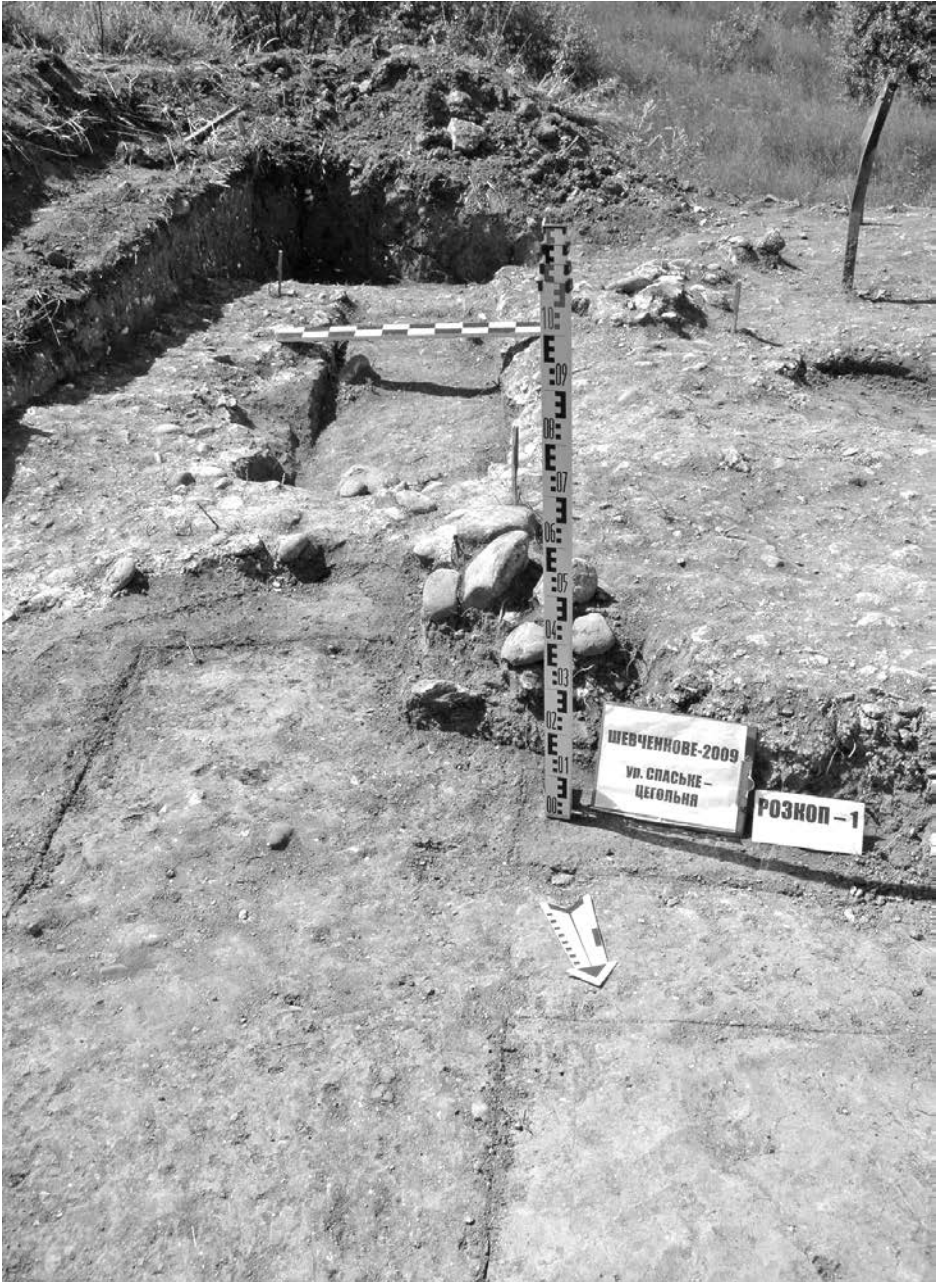
*Фото 4. Східна ділянка розкопу I*

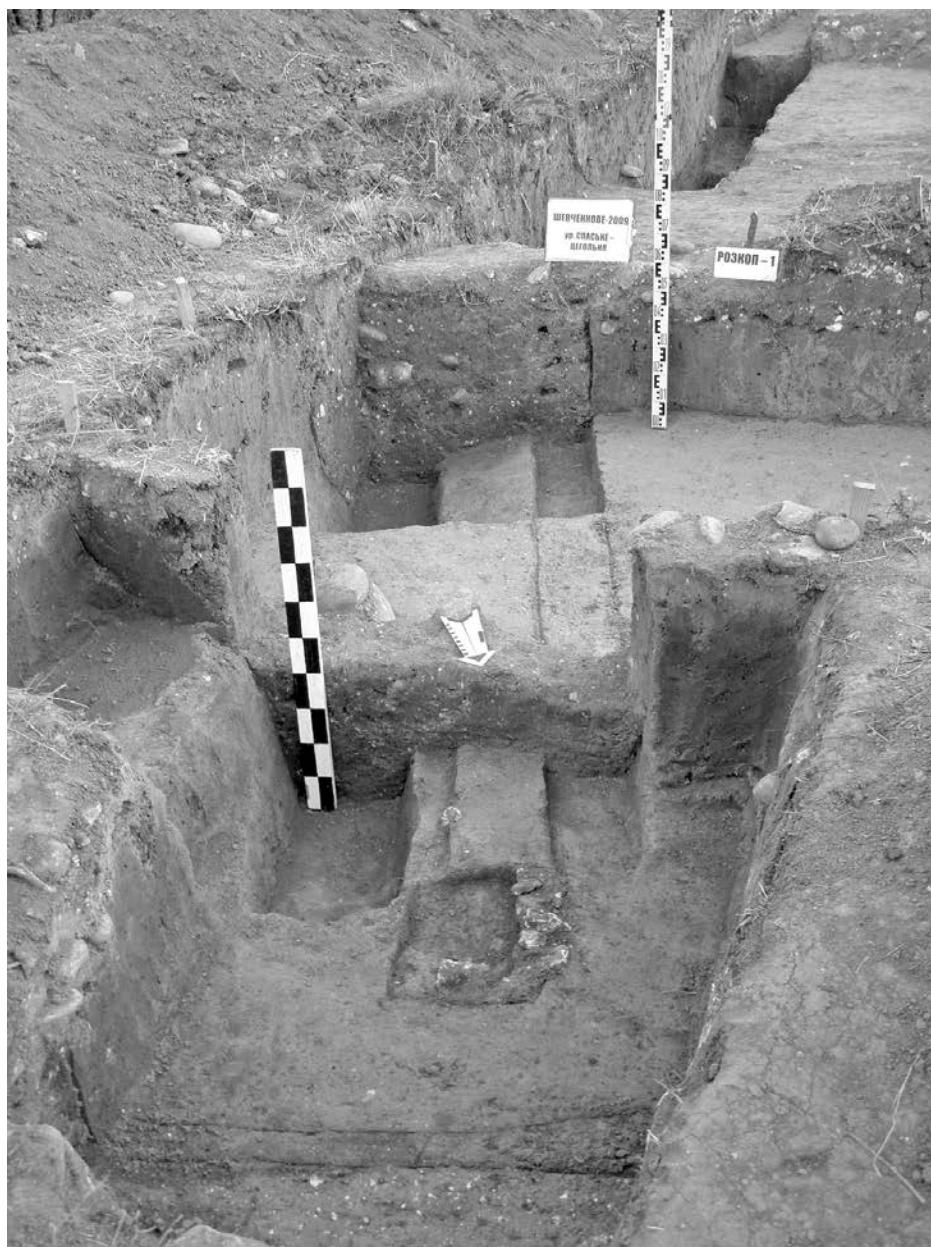
*Фото 5. Фундамент церкви зі слідами стовпової ями та траншеї від дерев'яного бруса*

фундаментний рів не доходить до фундаментів церкви на 1 м. На його краю знаходиться глибока (0,8–0,9 м) стовпова яма (0,4х0,4 м) під квадратний брус, з кам'яною обкладкою (фото 5). Очевидно, тут знаходився невеликий (0,75 м) прохід уздовж стіни храму під переходами.

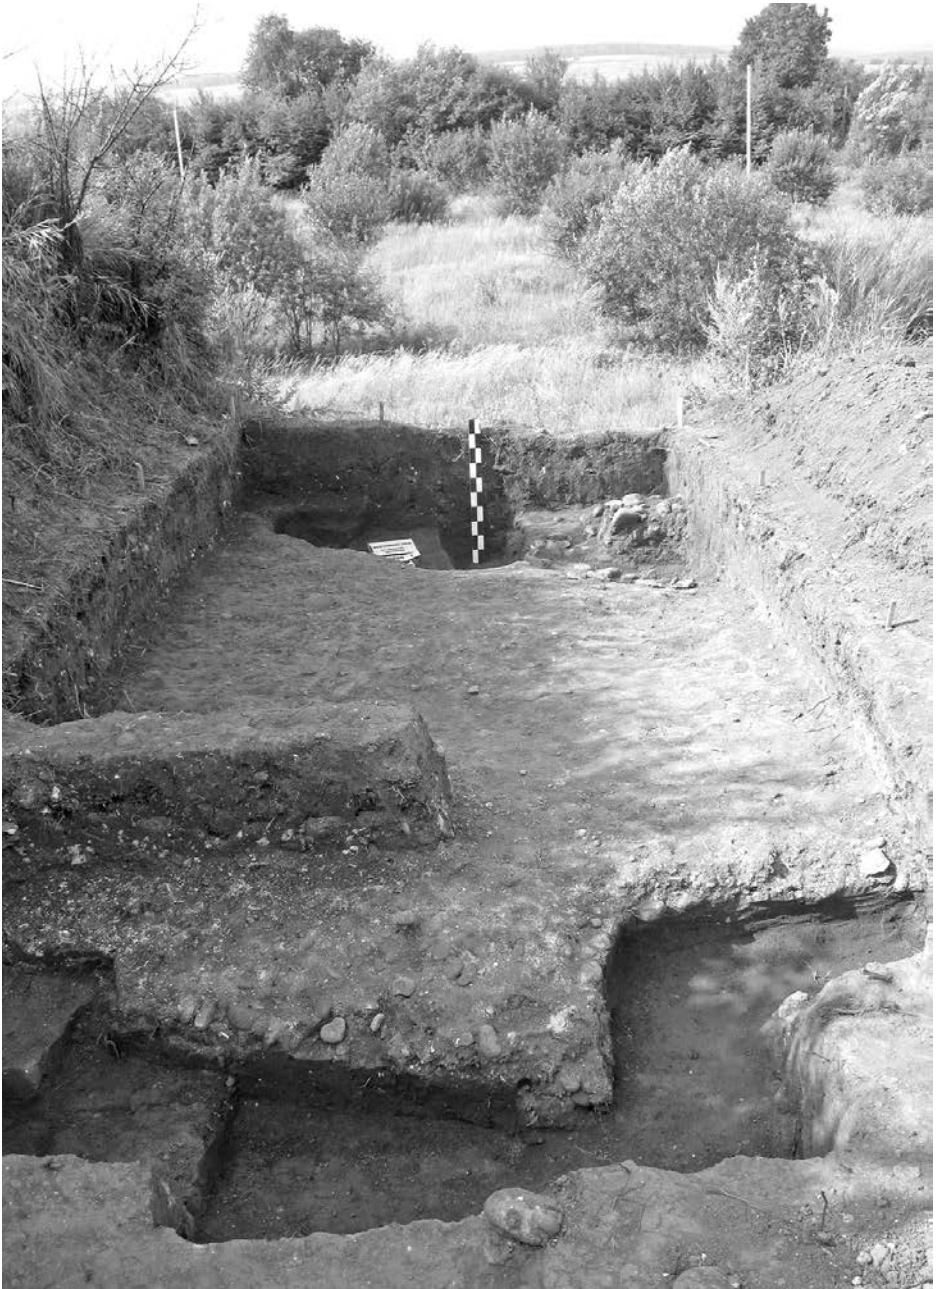
*Фото 6. Загальний вигляд розкопу III*

З метою виявлення продовження східного фундаментного рову 2010 р. було закладено **розкоп III** розміром 4х8 м. Він розміщений на віддалі 0,5 м на південний схід від минулорічного розкопу I (фото 6).

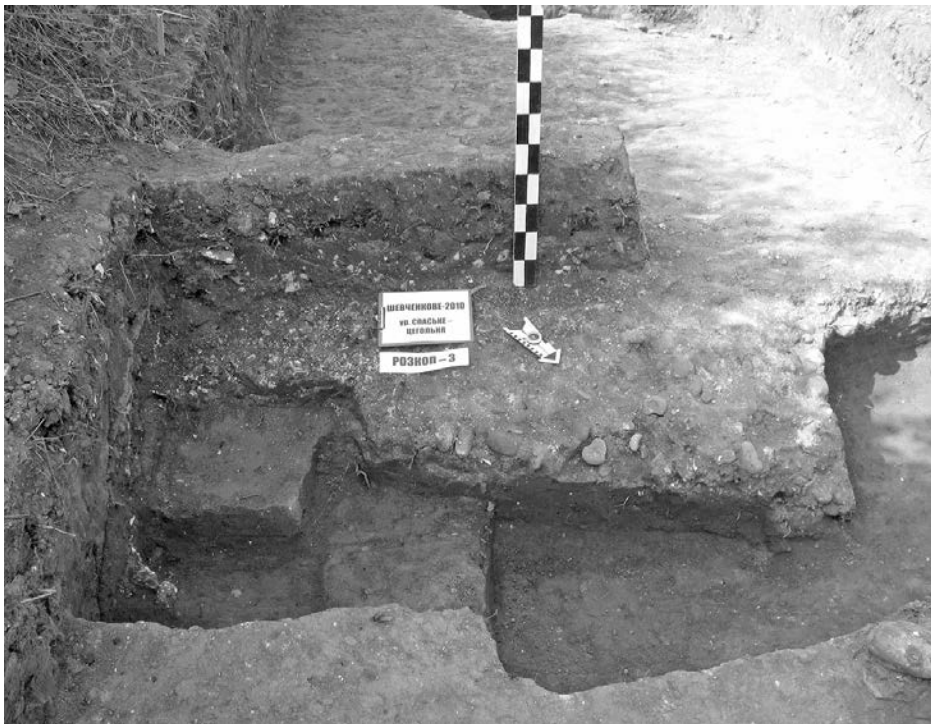
*Фото 7. Розкоп III. Північна ділянка з траншеєю*

У розкопі простежено залишки кам'яної вимостки та сліди траншей від дерев'яної споруди. У південній частині розкопу зафіксовано кут споруди у вигляді траншей довжиною 1,5 м, шириною 0,3 м та заглиблених у материк на 0,2 м. У північній частині розкопу теж простежено траншею шириною 0,3 м і заглиблену на 0,15–0,2 м від рівня виявлення, що проходила впоперек розкопу із зигзагом довжиною 1 м. Далі на північ розкоп перерізаний ровом часу Першої світової війни (фото 7).

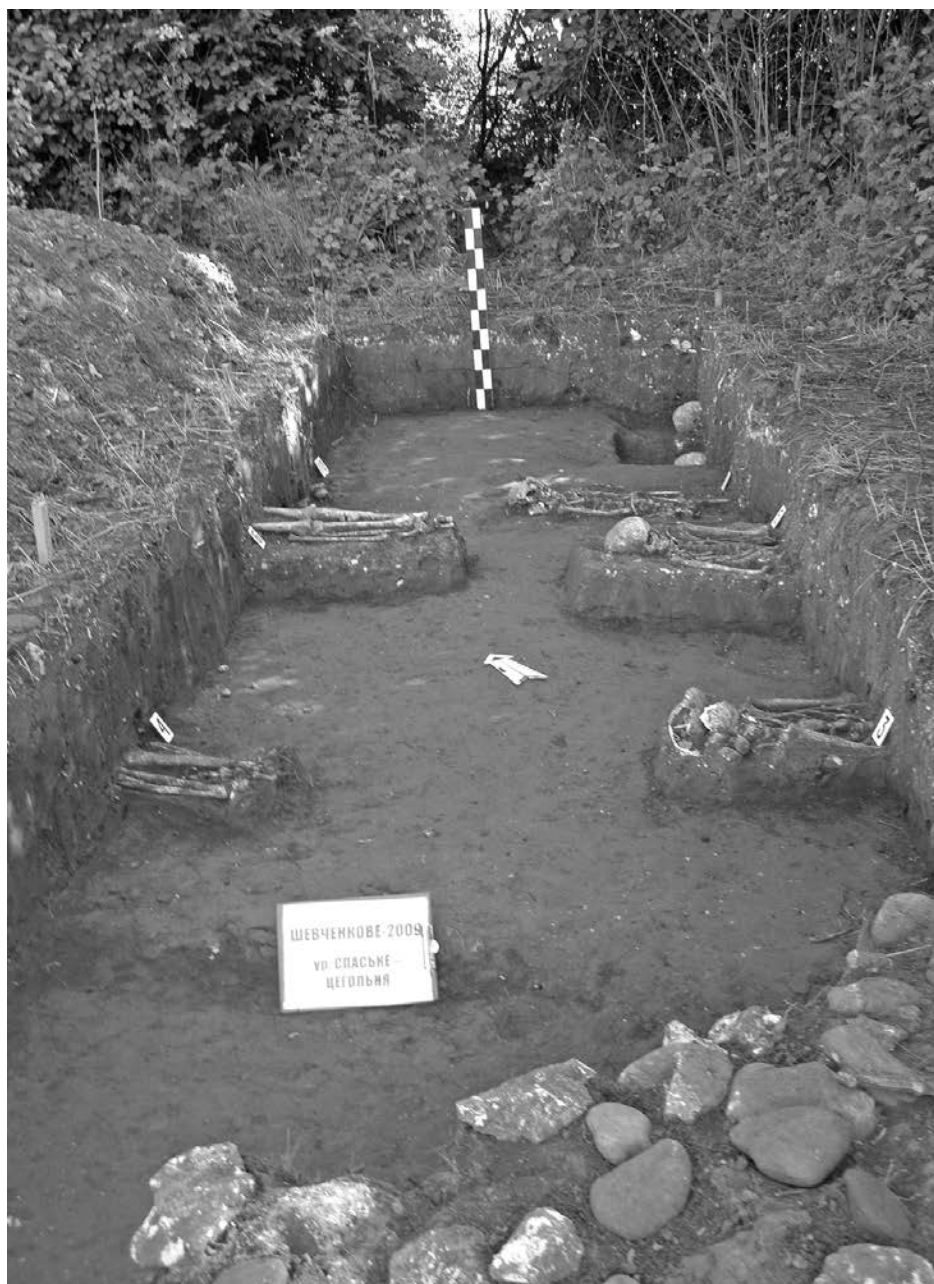
*Фото 8. Розкоп II. Сліди прицерковного кладовища*

На північ від фундаменту церкви Спаса в **розкопі II** (розміром 2x14 м) виявлено частину фундаменту храму та дальші сліди прицерковного кладовища (фото 8). У межах розкопу зафіксовано 12 поховань. Усі вони, як жіночі, так і чоловічі, здійснені за християнським обрядом із західною орієнтацією голови та різним положенням рук. Могили мають чітку рядну структуру. В окремих випадках прослідковано двохаровість поховань, що вказує на тривалість функціонування
